Risikostoffe in Gebäuden

Untersuchung und Beurteilung von Gebäudeschadstoffen

Basler & Hofmann

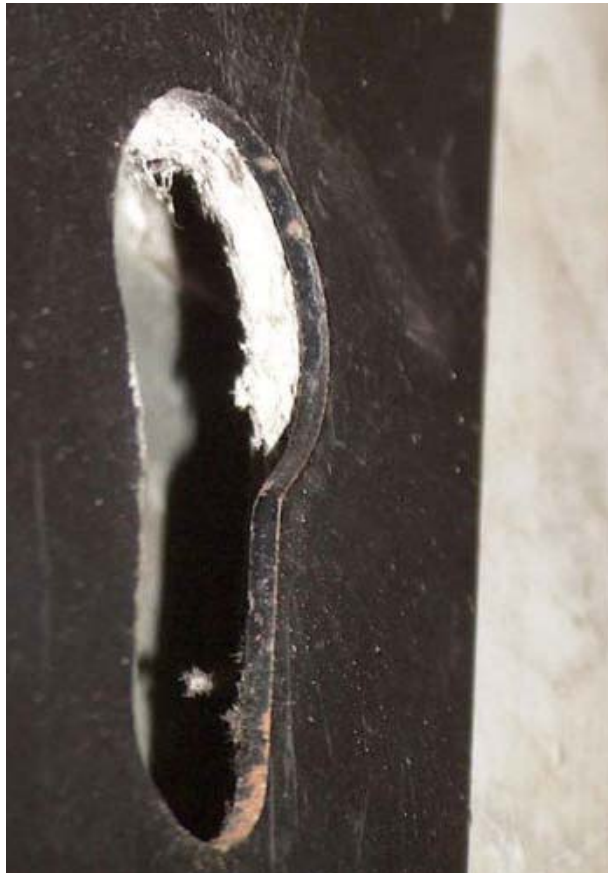
Gebäudecheck "light"

- Feststoffprobennahme, weitgehend zerstörungsfrei
 - bei Objektbewertung und -veräußerung
 - vor kleinen Renovierungen
 - fundierte Risikoabschätzung mit relativ geringem Aufwand
 - keine Instandsetzung nach Probennahme
 - verdeckte Materialien werden möglicherweise nicht erkannt

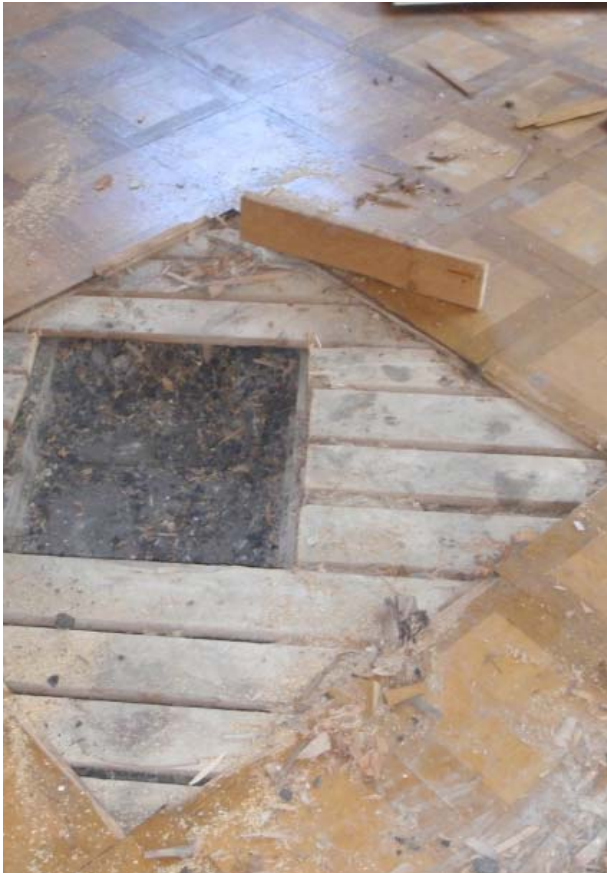
Gebäudecheck

- Feststoffprobennahme, zerstörend
 - vor relevanten Renovierungen und Umbauarbeiten
 - vor Gebäudeabbruch
 - relativ grosser Aufwand
 - Erkenntnisse über Gebäudeaufbau und Schadstoffvorkommen
 - hoher Sicherheitsgrad

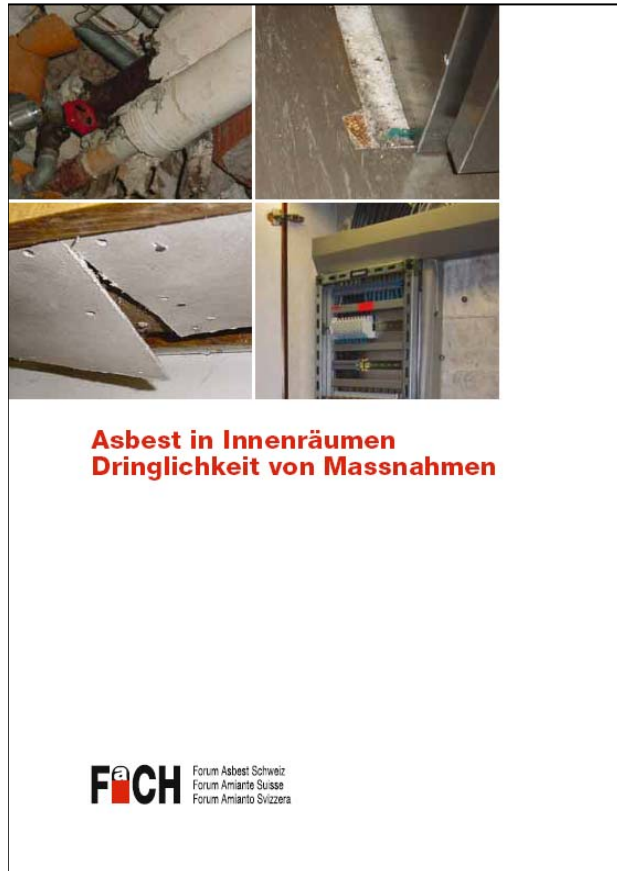
Sanierungsdringlichkeit - Asbest

- Fach-Merkblatt: Asbest in Innenräumen,
Dringlichkeit von Massnahmen (Juli 2008)

Einflussfaktor	Ermittelte Eigenschaften/Einflüsse	Bewertung
a) Asbestgehalt und -bindung	Schwachgebunden	3
	Festgebunden	1
b) Oberflächenzustand	defekt, verletzt, unbekannt	1
	intakt, unbeschädigt	0
	versiegelt, dicht verschlossen	-1
c) Äussere Einwirkungen	Vibrationen, Luftströmungen, Temperaturwechsel, mechanischer Abrieb	1
	keine Einwirkungen	0
Summe = Gesamtbewertung des Materials

Lage des asbesthaltigen Materials		
		gut zugänglich	schwer zugänglich	unter Verschluss
Art und Häufigkeit der Raumnutzung	regelmässig durch Kinder Jugendliche oder Sportler	A	A	B
	dauernd oder häufig durch sonstige Personen	A	B	C
	zeitweise oder selten	B	C	C
		Beurteilung der Raumnutzung		
		A	B	C
Beurteilung des Materials	I 1	III	III	III
	2	II	II	III
	3	I	II	II
	IV 4	I	I	I

Beurteilung in drei Schritten

1. Material und Potential der Faserfreisetzung
2. Raumnutzung, Kontaktrisiko und Exposition
3. Festlegung der Dringlichkeit von Massnahmen

- *Dringlichkeitsstufe I* – Sanierung veranlassen
- *Dringlichkeitsstufe II* – Sanierung empfohlen, Neubewertung (2 bis 5 Jahre)
- *Dringlichkeitsstufe III* – Sanierung vormerken

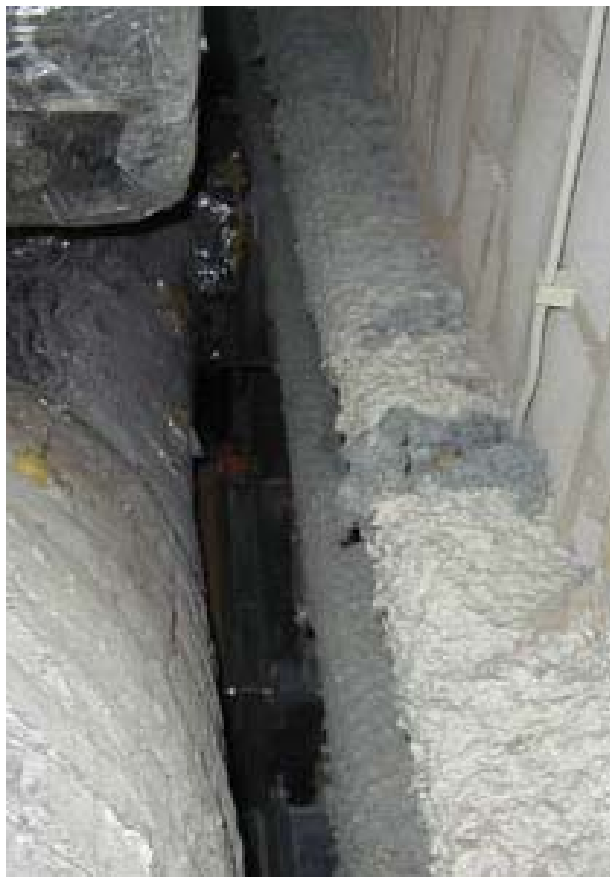
Immobilienverkauf

– **Situation:** Spritzasbest in Lüftungsschächten eines 20-geschossigen Bürogebäudes

- Objekt aus dem Portfolio herausgenommen, dadurch verzögerungsfreier Verkauf des Restportfolios
- sofortige Raumlufthuntersuchungen
- vorläufige Gebäudenutzung mit regelmässiger Überwachung der Raumlufth
- Sanierung des Objektes

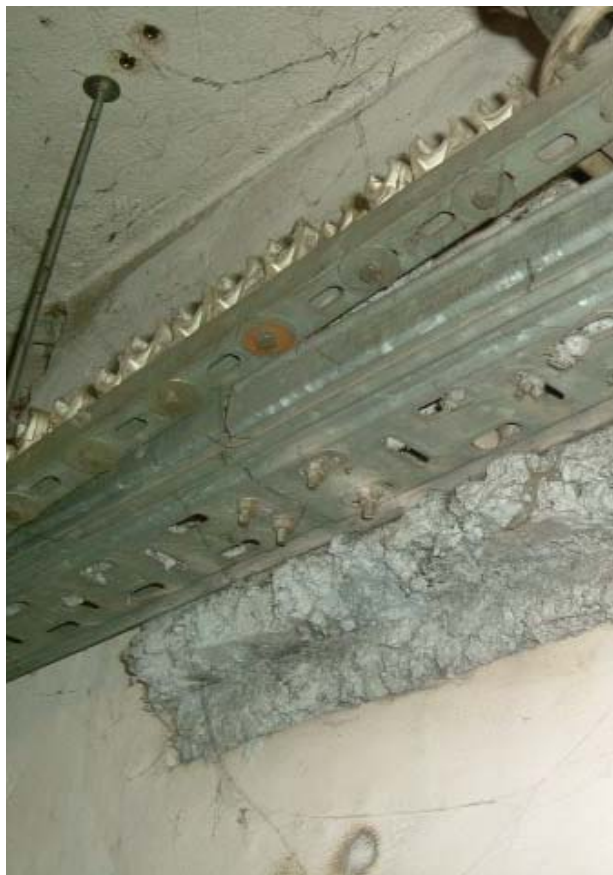
Modernisierung / Umbauten

- **Situation:** asbesthaltige Brandschutzabschottungen im Kabelschacht u.a. mit Faserverfrachtung in einen gerade renovierten und neuvermieteten Bürobereich mit Kundenverkehr

- **Folgen:**
 - Sperrung der Räumlichkeiten
 - Sanierung
 - Imageschaden
 - Sanierungskosten + Mietzinsausfall + Auslagerung des Mieters

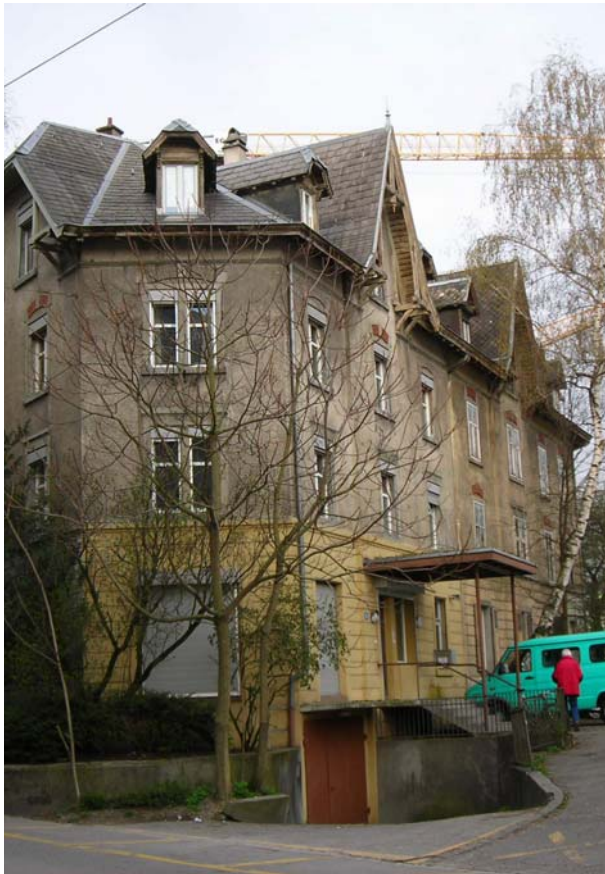
Abbruch eines 5-geschossigen Wohnhauses, Baujahr um 1900, mit Umbau in 1950er und 1990er, Dach und teilweise auch Fassadenverkleidung besteht scheinbar aus Asbestzementschindeln

- **Situation:** Laboruntersuchung belegt, dass Schindeln asbestfrei sind

- **Ergebnis:**
 - kostengünstiger konventioneller Rückbau
 - keine Einrüstung
 - kein speziellen Schutzmassnahmen

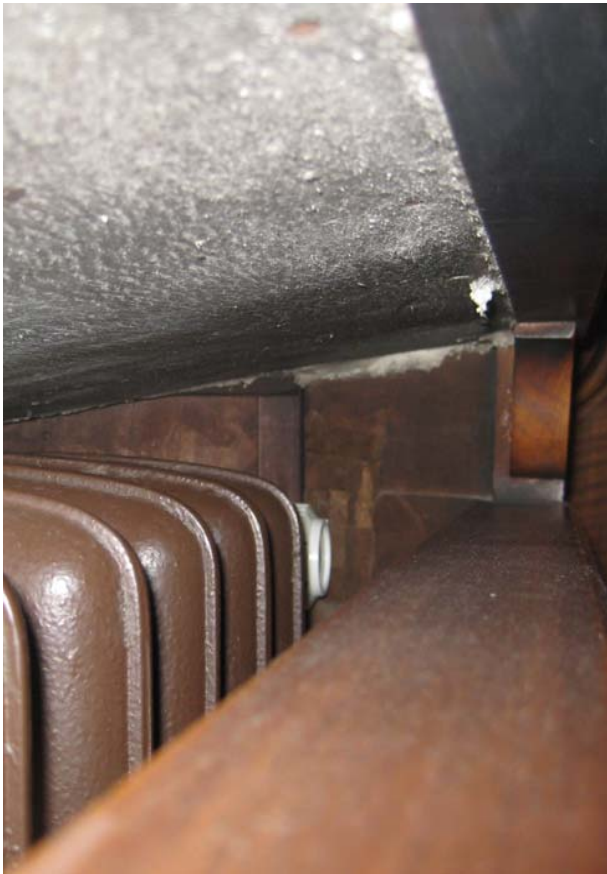
Hinweise seitens des Mieters

Eine exklusive Villa – ein Besucher des Mieters äussert einen Verdacht, dass die Auskleidung der Radiatorenkästen asbesthaltig ist

- Handwerker erkennt Eternitplatten, asbesthaltige Leichtbauplatten jedoch nicht
- Kontamination der Räume durch unsachgemässen Ausbau
- Kein vollständiges Entfernen der asbesthaltigen Materialien

- Umgehende Sanierung, hochwertige Textilien nicht mehr zu reinigen
- Imageschaden
- Vertrauensverlust
